## Bouwkundige Aankoopkeuring van een 2 Onder 1 Kap woning aan Alteveer 17E te Velp

# Aankoopkeuring

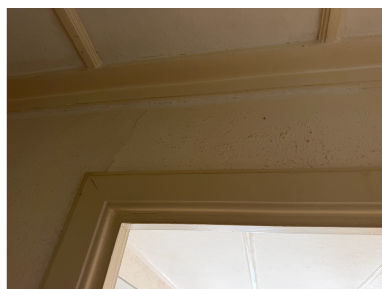
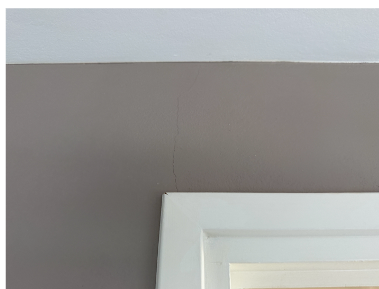
In de binnenmuren is beperkte scheurvorming aanwezig, deze hebben geen constructieve betekenis maar zijn het gevolg van thermische werkingen en spanningen van/in de verschillende materialen. Esthetisch herstel kan op enig moment worden uitgevoerd, maar is ten behoeve van de constructiviteit niet noodzakelijk.

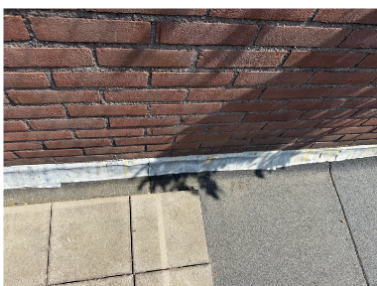
De loodaansluitingen met het opgaande metselwerk zijn beschadigd/zijn gescheurd/zitten los. Onvolkomenheden/lekkages kunnen zich op termijn aandienen en/of hebben dit reeds gedaan. Het is noodzakelijk om dit z.s.m. te verbeteren.

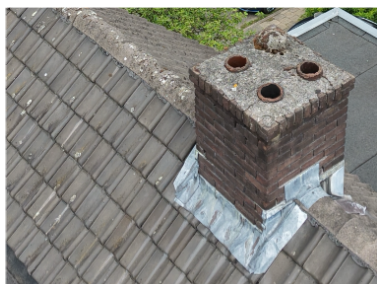
Loodaansluitingen aan de voet van de schoorste(en)n(en) zijn niet toereikend en het voegwerk is deels uitgesleten, onvolkomenheden/lekkages kunnen zich op termijn aandienen en/of hebben dit reeds gedaan. Het is noodzakelijk om dit te herstellen/ te repareren.

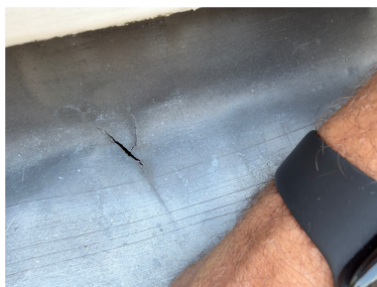
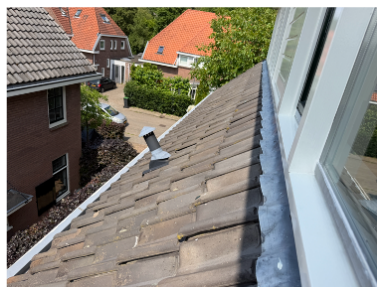
Het loodwerk van de dakkapel is beschadigd en onvolkomenheden/lekkages kunnen zich op termijn aandienen en/of hebben dit reeds gedaan. Het is noodzakelijk om dit te herstellen/te verbeteren.

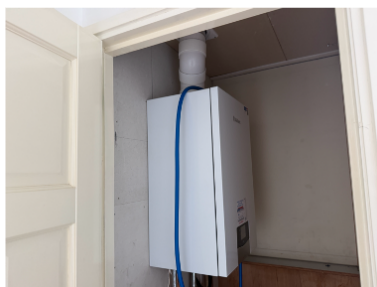
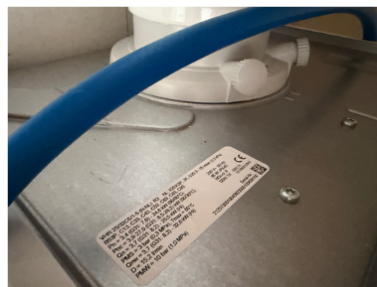
VAILLANT CV-ketel gasgestookt bouwjaar 2025.

De installatie is niet zichtbaar geaard.

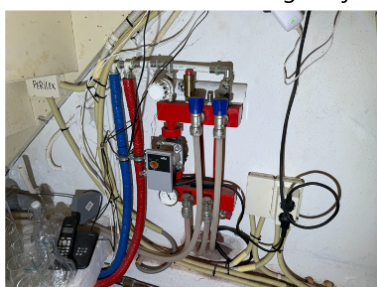
Enkele toestellen en leidingen zijn beschadigd en/of van onvoldoende beugels voorzien en het is raadzaam om dit te verbeteren.

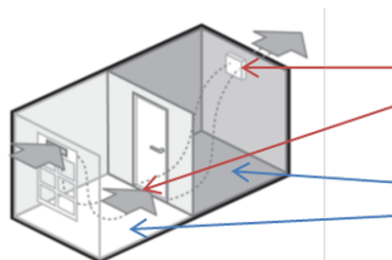
In de woning ontbreekt een permanente afzuiging en een regelbare aanvoer. Het is raadzaam om dit aan te brengen, hierbij dienen de toegangsdeuren van de sanitaire ruimtes te worden ingekort zodat er een ruimte van ca. 1,5 cm ontstaat tussen de vloer en de onderzijde van de deuren.

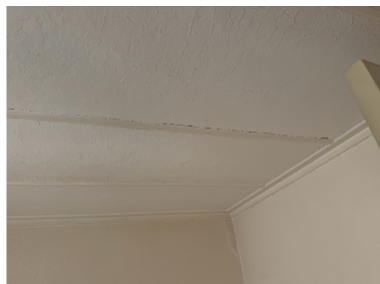
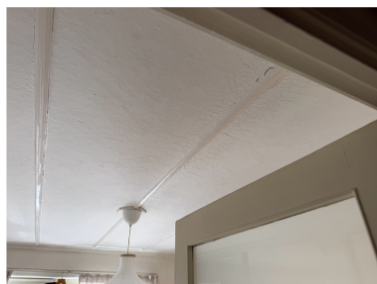
Verouderde/ verkeerd geplaatste/ onvoldoende tot geen rook-/co-melders aanwezig.

Brandgevaarlijke (zacht)board plafonds/afwerkingen

Plaats minimaal één brand/rookmelder op elke etage. Voor meer informatie kijkt u op <https://www.brandweer.nl/brandveiligheid>

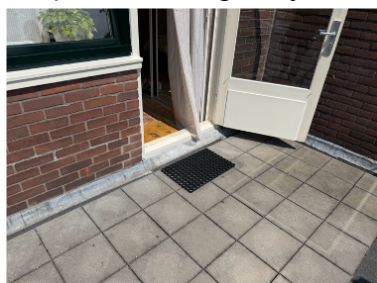
Het platte dak is toegankelijk d.m.v. een deur en een deugdelijk hekwerk ontbreekt, het is raadzaam om dit aan te brengen.
