## Bouwkundige Aankoopkeuring van een 2 Onder 1 Kap woning aan Alteveer 17E te Velp

# Aankoopkeuring

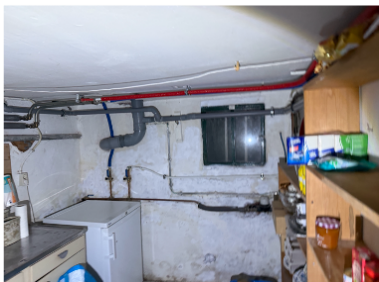
Zichtbare delen zijn uitgevoerd in pvc

Aanwezige toestellen functioneren naar behoren.

Zichtbare delen zijn geïnspecteerd. Niet zichtbare leidingen en onderdelen zijn niet geïnspecteerd. Vooral bij woningen die leeg staan vormt de riolering een potentieel risico. Daar de riolering niet meer regelmatig is gebruikt, hebben kalk en etensresten alle tijd gekregen om uit te harden. Vaak wordt dit niet direct gemerkt tijdens een steekproef. Pas als de riolering intensief gebruikt gaat worden komen deze problemen naar voren. Houd bij een woning die langer leegstaat dus altijd rekening met enige kosten om de riolering schoon te maken.

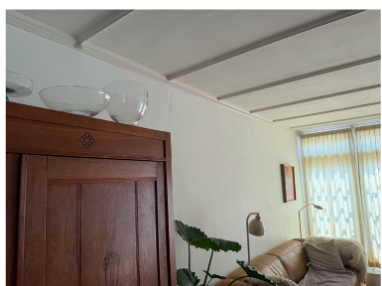
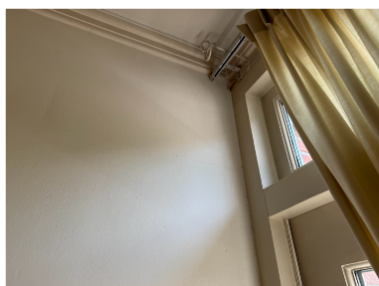
In de wanden kan wat lichte scheurvorming aanwezig zijn, deze scheurvorming is voornamelijk ontstaan door het werken/bewegen van aansluitende constructies en heeft geen invloed op de stabiliteit van de woning/de onderdelen. Het type afwerking heeft veelal invloed op de zichtbaarheid van scheurvorming.

In een harde afwerking zoals spuitwerk/stucwerk zal scheurvorming sneller zichtbaar zijn dan in een elastische behangsoort. Esthetische tekortkomingen, scheurvorming of gebreken, in eigen beheer.

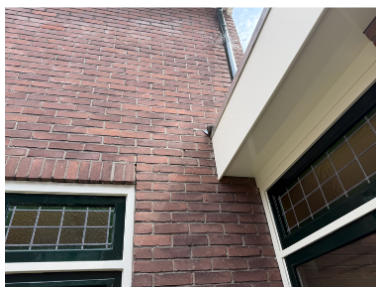
Eventuele lichte scheurvorming of beschadigingen die aanwezig zijn. Uit bouwkundig oogpunt bezien is dit geen gebrek. Reparatie is niet echt zinvol omdat door thermische werkingen van de gevel de reparatie op termijn weer los zal komen. Bovendien worden door afwijkend kleur en structuur van de reparatiemortel de scheuren geaccentueerd.

Beeoordeling vanaf straatniveau.

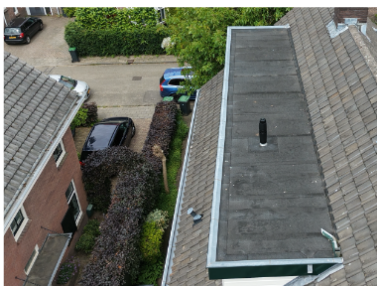
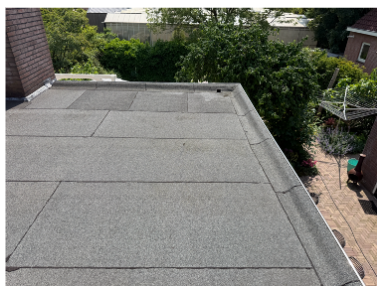
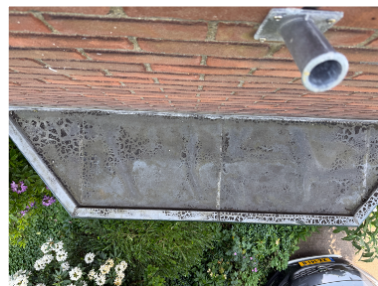
De dakbedekking is in een redelijke tot goede conditie, maar onvolkomenheden/lekkages kunnen zich op termijn aandienen en/of hebben dit reeds gedaan. Houd rekening met plaatselijk herstel van de dakbedekking en dakranden/randaansluitingen tijdens het onderhoud.

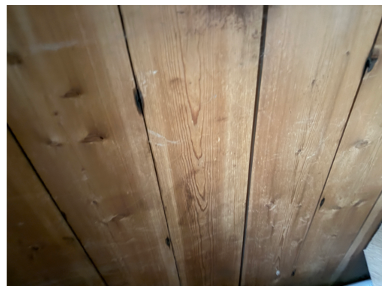
Houten hellende dakconstructie, houten delen- en geïsoleerde dakplaat dakbeschot.

Bij oudere woningen is enige doorzadeling gerelateerd aan het bouwjaar van de woning niet ongevoel.

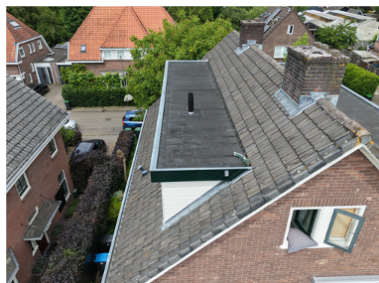
Het hellende dak is voorzien van keramische dakpannen.

Beoordeling vanaf straatniveau.

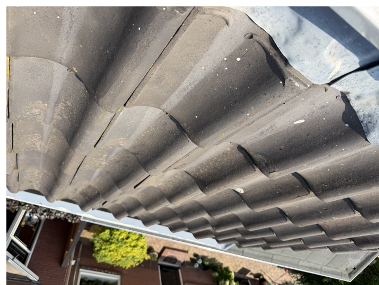
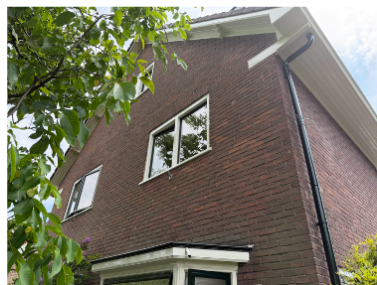
Zinken dakgoten en pvc hemelwaterafvoeren.

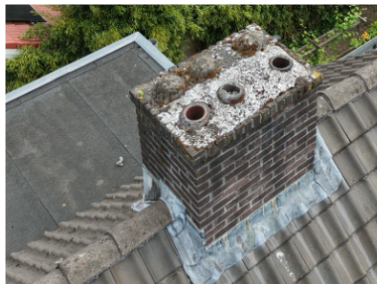
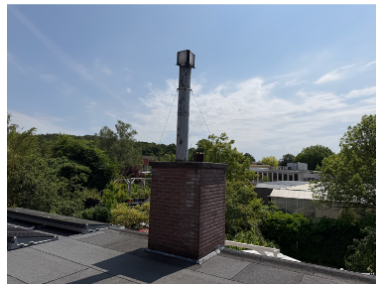
In het dakvlak zijn 3 schoorstenen en diverse dakdoorvoeren opgenomen.

Loodaansluitingen aan de voet van de schoorste(en)n(en) zijn niet toereikend en het voegwerk is deels uitgesleten, onvolkomenheden/lekkages kunnen zich op termijn aandienen en/of hebben dit reeds gedaan. Het is noodzakelijk om dit te herstellen/ te repareren.

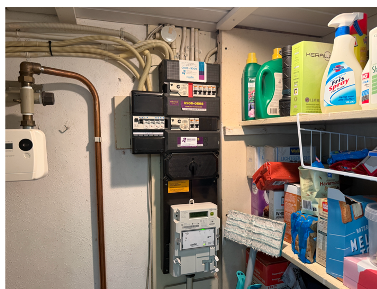
10 groepen 16A, 3x aardlekschakelaar aanwezig.

Houd rekening met enige verbeteringen/deelvervanging van schakelmateriaal/wandcontactdozen/aansluitpunten.

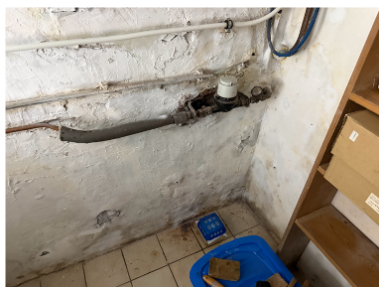
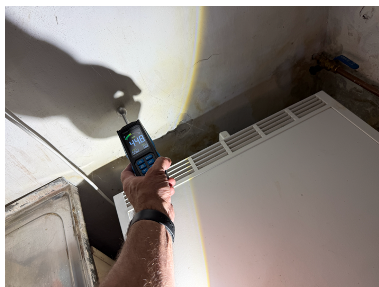
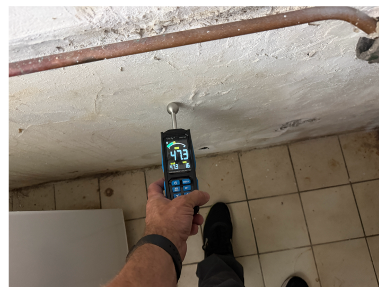
Vocht in (steens) keldermuren ontstaat door temperatuurverschillen: warme, vochtige lucht condenseert op koude muurvlakken en trekt in de steen.

Steekproefsgewijs zijn er vochtmetingen in de wanden en vloeren gedaan.

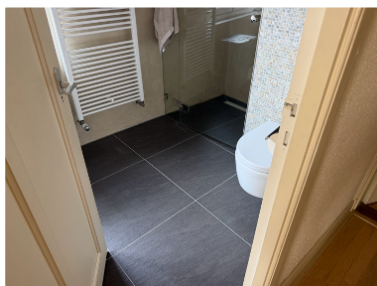
*De draairichting van de deur van de bad-/doucheruimte is niet conform de huidige regelgeving.*

Slijtage van het hang- en sluitwerk en de binnendeuren is niet te voorkomen, op termijn dient u rekening te houden met herstel en/of vervanging.

Incidenteel herstel/repareren beschadigde kozijnen/binnendeuren in eigen beheer.
